EKSPERTYZA TECHNICZNA

ET XII / 2017

"EKSPERTYZA BUDYNKU GOSPODARCZEGO ZNAJDUJĄCEGO SIĘ NA TERENIE KOMPLEKSU DYDAKTYCZNEGO PARKU KRAJOBRAZOWEGO CYSTERSKIE KOMPOZYCJE KRAJOBRAZOWE RUD WIELKICH PRZY UL. RACIBORSKIEJ 10"

Adres: ul. Raciborska 10
47 – 430 Rudy

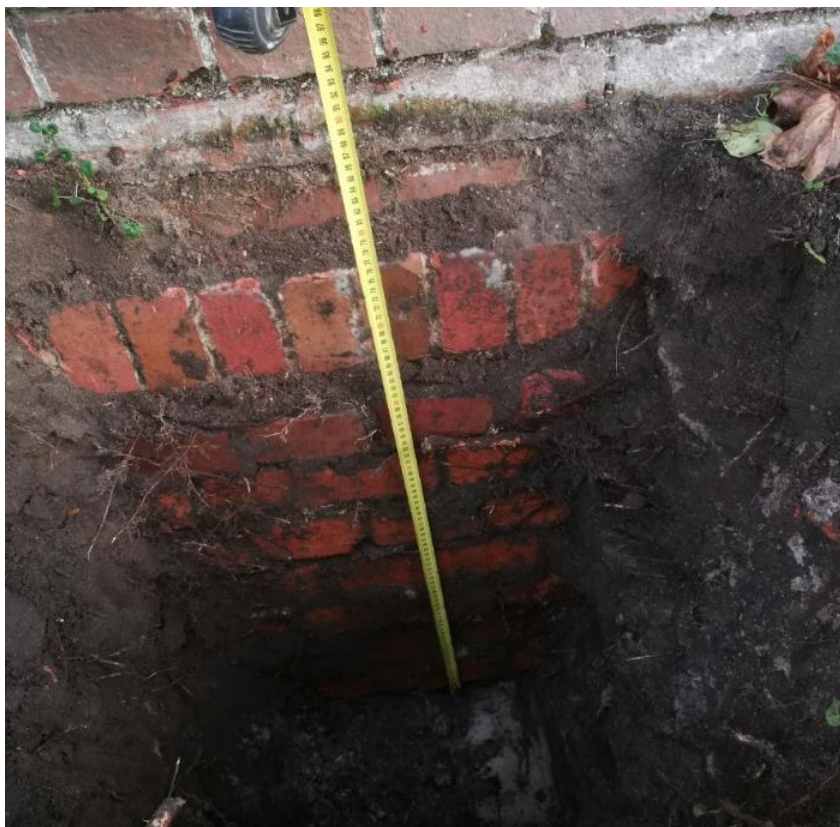
Ściany w części podziemnej wykonano z cegły pełnej, co określono na podstawie odkrywki fundamentowej wykonanej przy elewacji tylnej. Głębokość posadowienia pomierzona w odkrywce wynosi 0,8 m p.p.t. (rys. 5). Grubość ścian fundamentowych 38 cm, jak w części nadziemnej.

Rys. 6 Odkrywka fundamentowa, pomiar poziomu posadowienia [1.3]

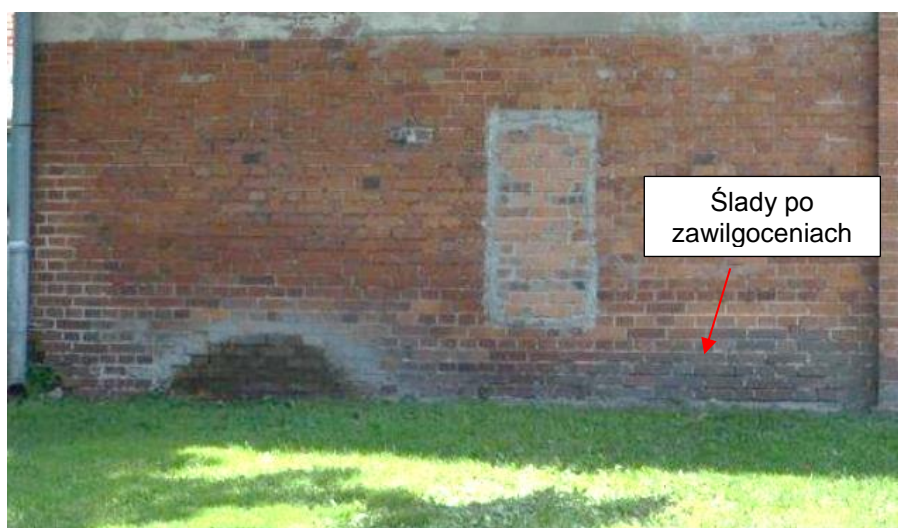
Lokalnie stwierdzono występowanie śladów po zawilgoceniach ścian zewnętrznych wzdłuż linii terenu na wysokość do max. 40 cm wskazujące na podciąganie kapilarne wody, co spowodowało wysolenia, przebarwienia muru (rys. 7) oraz rozwój mikroorganizmów. Po okresie intensywnych opadów posadzki w budynku pozostają suche (nie stwierdzono zawilgoczeń).

Rys. 7 Lokalne zawilgoczenie ścian zewnętrznych w rejonie przyziemia [1.3]

Zawilgocenia ścian na poziomie do max 40 cm powyżej poziomu terenu spowodowane są przez podciąganie kapilarne wody gruntowej. Lokalne zwiększenie zawilgoceń muru wynika z nieszczelności odwodnienia dachu i nasilonego zalewania. Prowadzi do przyspieszenia procesu wypłukiwania spoin w murze, rozwoju mikroorganizmów, a lokalnie do wypadania cegieł w narożach po całkowitym wymyciu spoin.

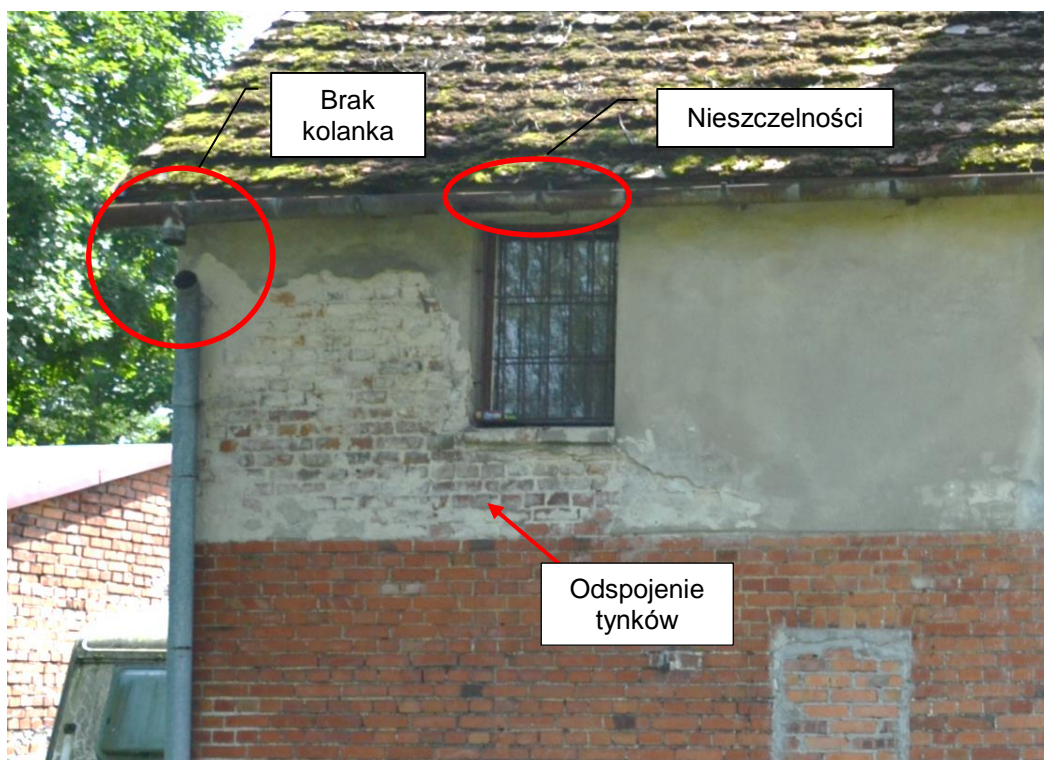
- odspojenia tynków (rys. 8),
- ubytki cegieł w murze (rys. 9),
- pojedyncze zarysowanie muru (rys. 10) nad drzwiami wejściowymi,
- lokalnie wypłukanie spoin,
- zabrudzenia elewacji w miejscach przemurowań (rys. 11),
- okna stare, o dużej nieszczelności, lokalnie zdemontowane.
- rozwój mikroorganizmów.

System odwodnienia (rynny i rury spustowe) oraz obróbki blacharskie zadaszenia wyeksploatowane, lokalnie brak połączeń oraz duże nieszczelności (rys.12) w większości spowodowane zaawansowaną korozją. Korozja spowodowała perforację rynien, co skutkuje przelewaniem wód opadowych i lokalnym zalewaniem ścian.

Rys. 8 Odspojenie tynków zewnętrznych, brak połączeń rur spustowych [1.3]

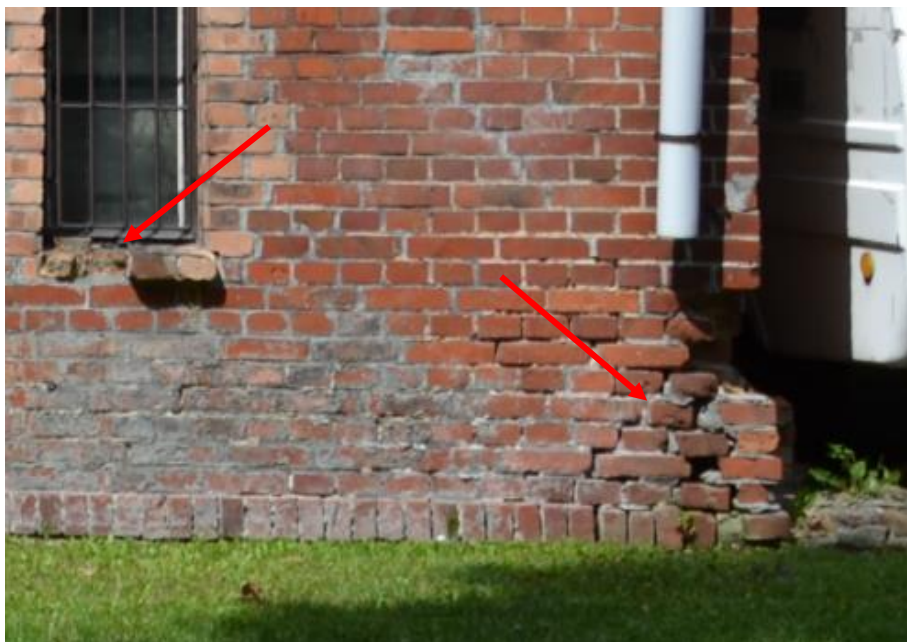
Rys. 9 Odspojenie ubytki elementów murowych, zabrudzenia [1.3]

- czyszczenie zabrudzonych cegieł,
- uzupełnienie ubytków muru z cegły, wypełnienie wypłukanych spoin,
- wymiana czap kominowych.

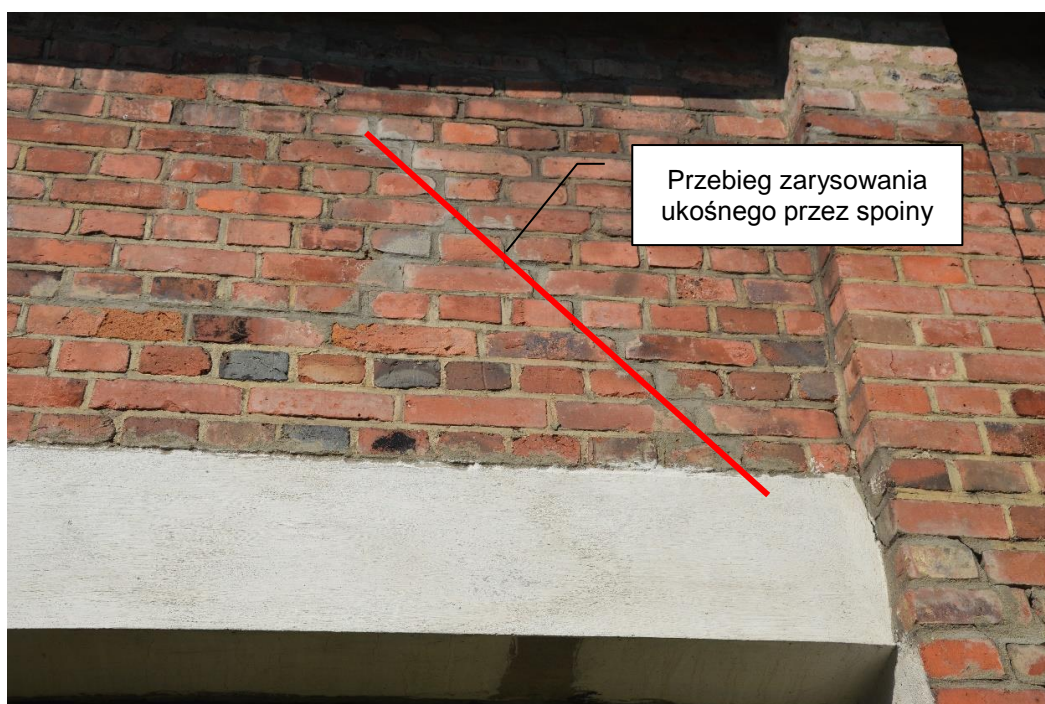
Rys. 10 Zarysowanie muru nad otworem drzwiowym [1.3]

Nad drzwiami wejściowymi do budynku zaobserwowano ukośne zarysowanie widoczne po obu stronach ściany, co świadczy o tym, iż spękanie obejmuje całą grubość muru. Uszkodzenie biegnie przez spoiny. Jego powstanie wiąże się bezpośrednio z wykonaniem otworu drzwiowego już w trakcie eksploatacji obiektu. Dla otworu zabudowano nowe nadproże, jednak są znane jego parametry. Dla oceny jakościowej elementu należałoby wykonać jego odkrywkę. Przebieg ukośny spękania i jego lokalizacja charakterystyczne są dla ugięcia nadproża obciążonego murem oraz reakcją z dachu. Nad drzwiami wejściowymi widoczna jest zabudowana szyna kolejowa, która w zamyśle mogła stanowić część składową nadproża, jednak obecnie nie spełnia funkcji nośnej. Należy przewidzieć wykonanie nowego nadproża nad otworem drzwiowym, bądź wzmocnienia istniejącego.

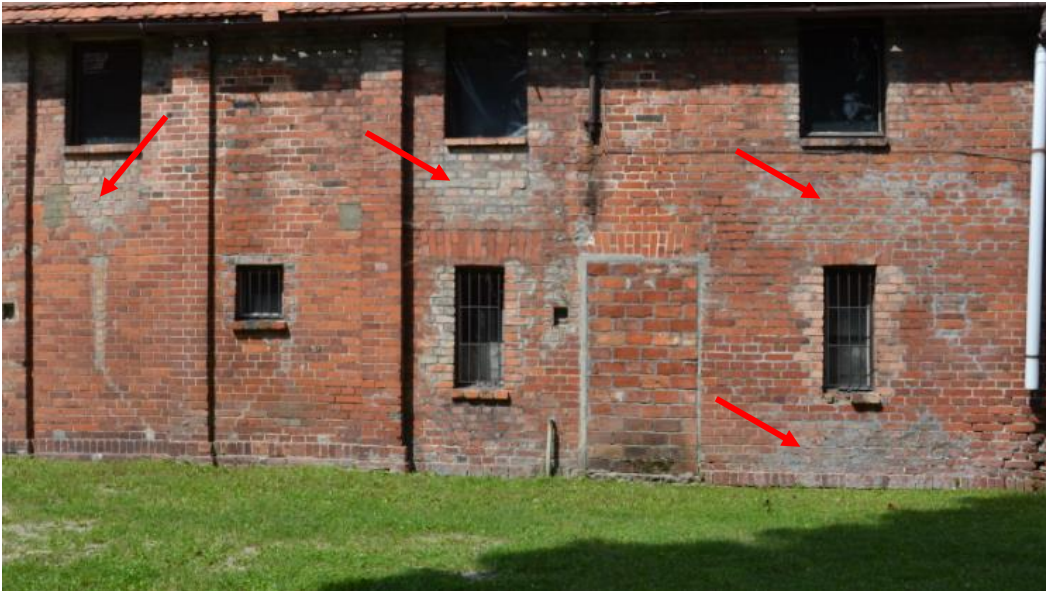
Rys. 11. Zabrudzenia cegieł po przemurowaniach [1.3]

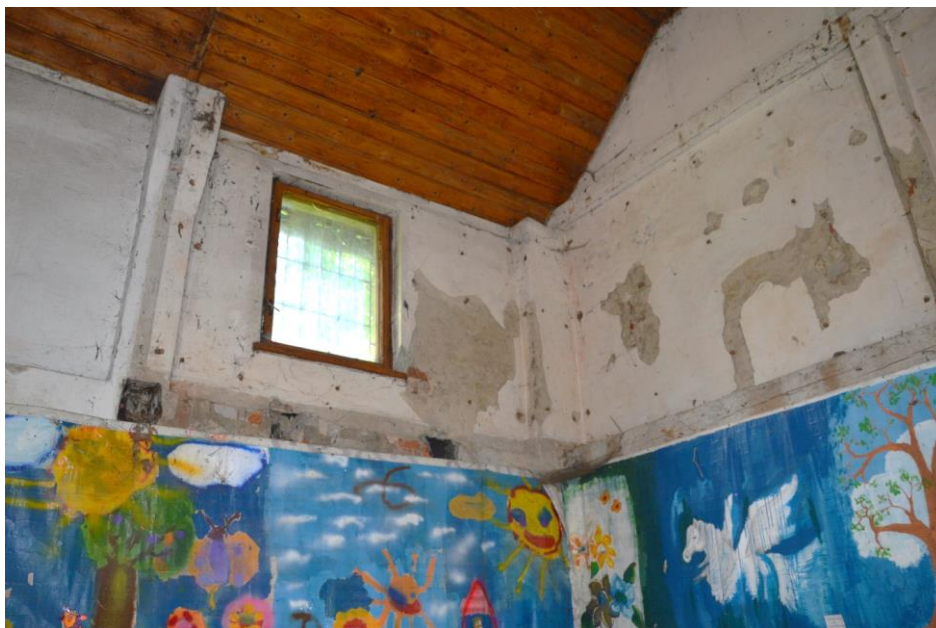
- zarysowaniu i odspajaniu się tynków (rys. 11),
- zabrudzeniu tynków (rys. 11),
- zarysowaniu nad otworem drzwiowym (rys. 12).

Rys. 12 Spękania tynków, zabrudzenia, nieestetyczne wykończenia powierzchni [1.3]

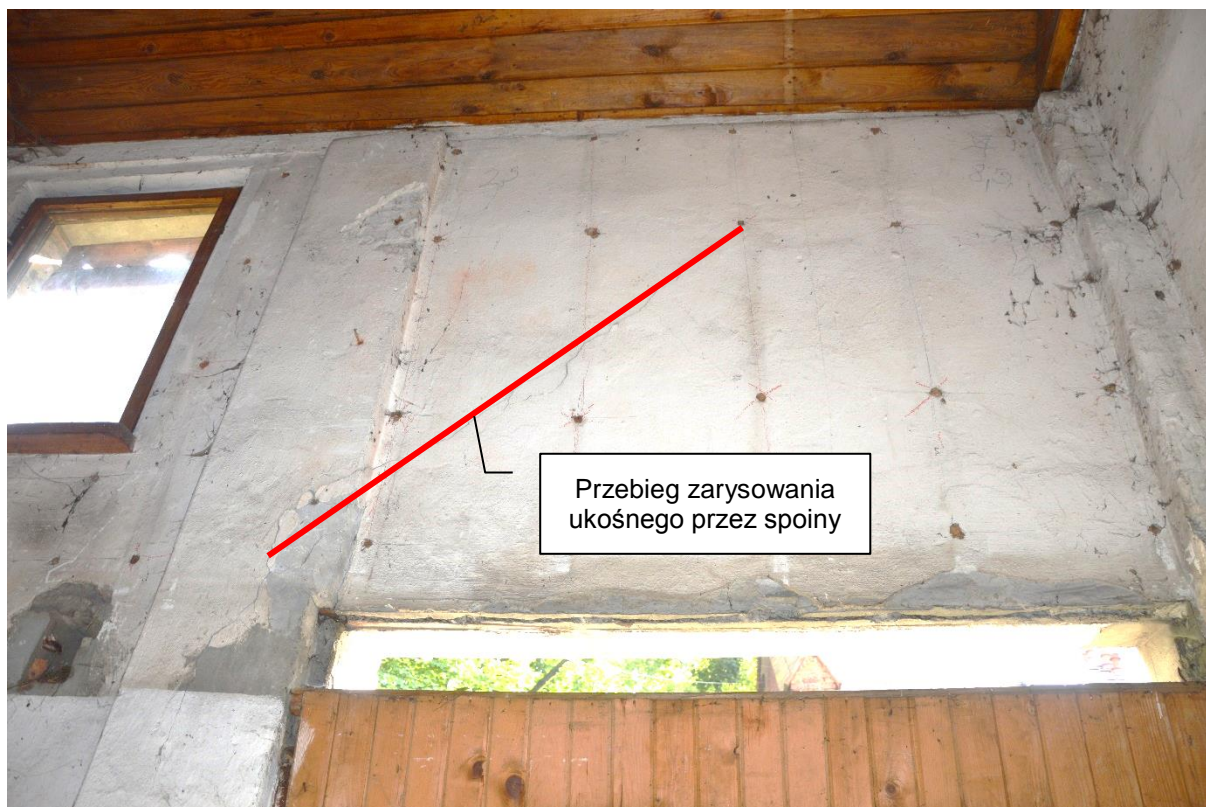
Rys. 13 Spękania tynków, zabrudzenia, nieestetyczne wykończenia powierzchni [1.3]

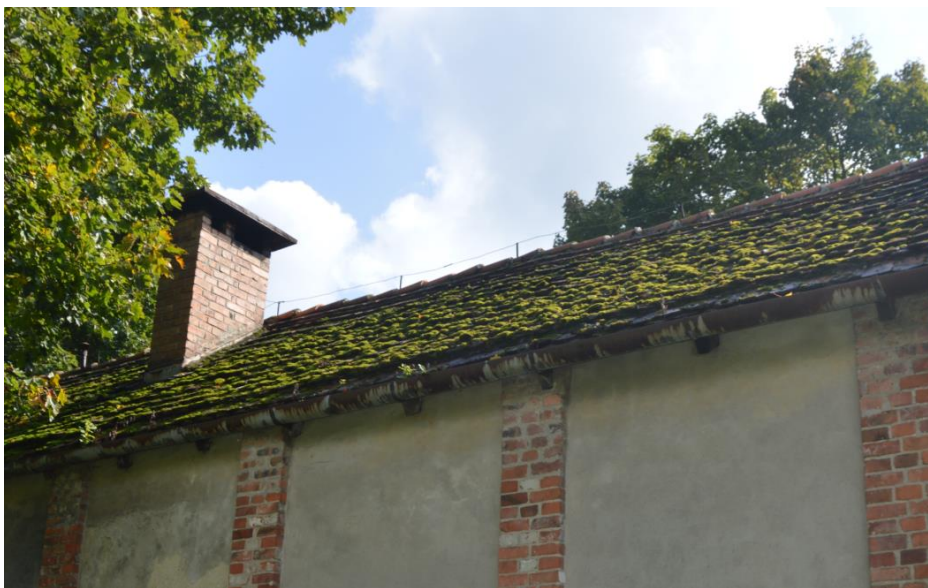
Dach budynku dwuspadowy. Konstrukcja dachu drewniana typu jętkowego z pokryciem z dachówki ceramicznej – karpiońki układanej podwójnie na łątach. Od spodu wykonano wykończenie deskowaniem pełnym. Deskowanie pełne nie wykazuje śladów po zalaniach ani ognisk rozwoju korozji biologicznej. Może to świadczyć o dobrze zachowanym stanie elementów więźby dachowej. Obróbki blacharskie oraz system odwodnienia wyeksploatowane, lokalnie brak połączeń oraz duże nieszczelności. Perforacja rynien powoduje lokalne zalewanie muru, co wpływa na lokalne wypłukiwanie spoin oraz rozwój mchów. Brak prawidłowego zakończenia rury spustowej na elewacji południowej spowodował wymycie spoin muru w narożu, co doprowadziło do wypadnięcia elementów murowych (rys. 9). Pokrycie dachu z dachówki ceramicznej charakteryzuje się lokalnymi ubytkami i nieszczelnościami (rys. 14), powodującymi przedostawanie się wody opadowej do wnętrza obiektu. Od strony północnej silny rozwój mikroorganizmów na powierzchni dachu (rys. 15).

Rys. 15. Rozwój mikroorganizmów na powierzchni dachu, korozja rynien [1.3]

Pokrycie z dachówki ceramicznej wykazuje nieszczelności i ubytki elementów. Obróbki blacharskie zadaszenia oraz system odwodnia dachu w stanie **złym** – brak łączników rur spustowych oraz zaawansowana korozja.

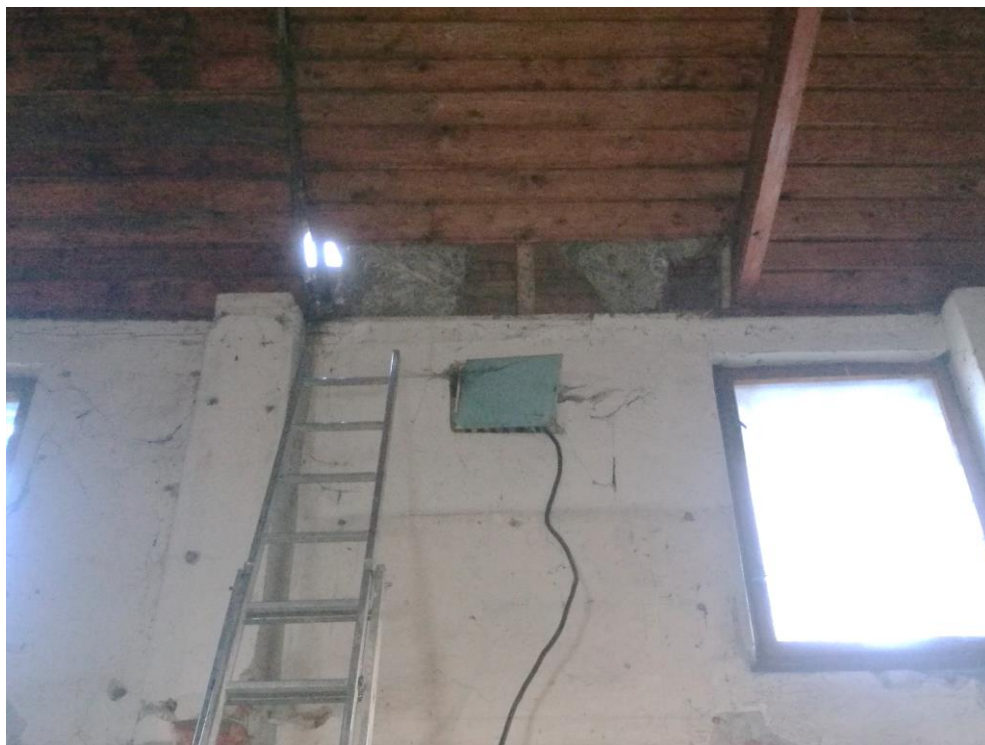
W zakresie Ekspertyzy Technicznej wykonano odkrywkę deskowania pełnego w celu oceny stanu technicznego elementów więźby dachowej (rys. 16). Pomierzono, iż zabudowane krokwie więźby jętkowej mają przekroje poprzeczne 6x16 cm (rys. 17) w rozstawie średnio co 95 cm. Oparcie więźby na murlatach o przekroju 12 x 12 cm. Ocieplenie dachu stanowi podwójna warstwa płyt wiórowo - cementowych (suprema) o grubości 5 cm. Więźba nie wykazuje zwiększonego zawilgocenia, jest sucha. Lokalne zalania mogą być spowodowane nieuszczelnnością pokrycia dachowego.

Rys. 16. Widok ogólny odkrywki deskowania [1.3]

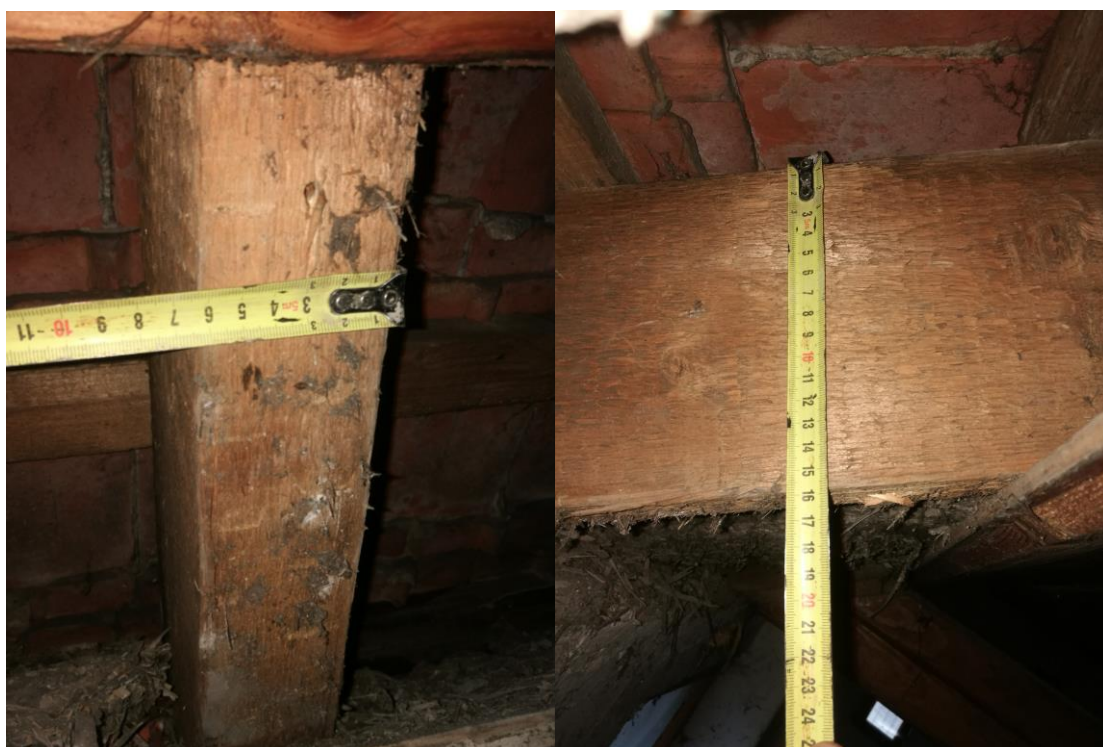
Rys. 17. Widok ogólny odkrywki deskowania [1.3]

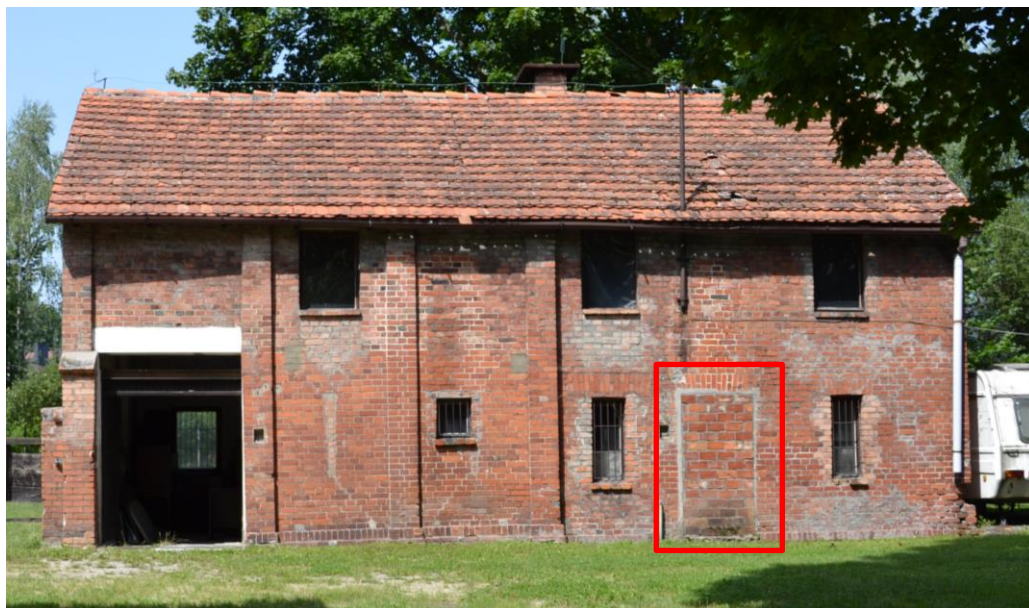
W budynku występują zamurowania otworów drzwiowych i okiennych. Ich nadproża nie zostały usunięte, dodatkowo stan techniczny muru jest dobry, dlatego określa się, iż możliwe jest odtworzenie dawnej stolarki (rys. 18, 19).

Rys. 18. Otwór drzwiowy możliwy do odtworzenia [1.3]

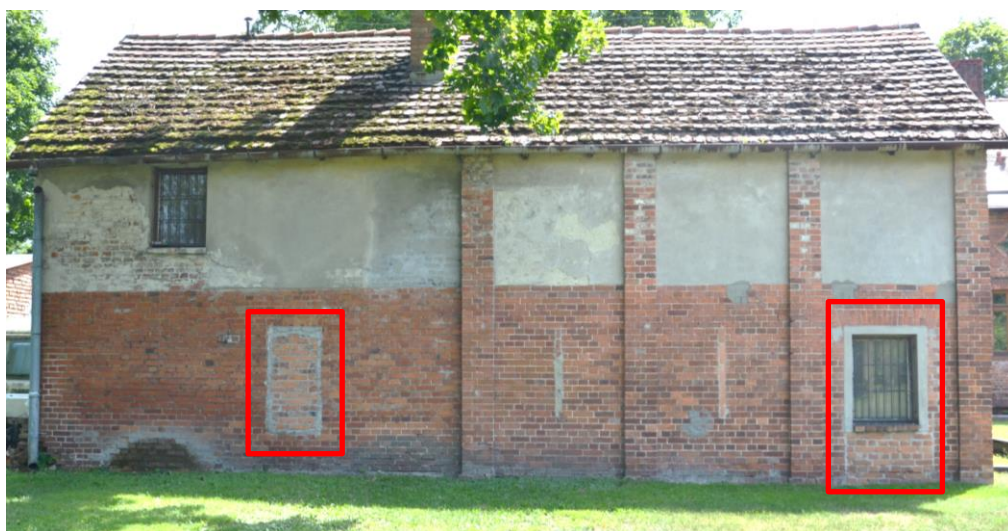
Rys. 19. Otwór okienny i drzwiowy możliwy do odtworzenia [1.3]
