EKSPERTYZA TECHNICZNA

ET XII / 2017

"EKSPERTYZA BUDYNKU GOSPODARCZEGO ZNAJDUJĄCEGO SIĘ NA TERENIE KOMPLEKSU DYDAKTYCZNEGO PARKU KRAJOBRAZOWEGO CYSTERSKIE KOMPOZYCJE KRAJOBRAZOWE RUD WIELKICH PRZY UL. RACIBORSKIEJ 10"

Adres: ul. Raciborska 10
47 – 430 Rudy

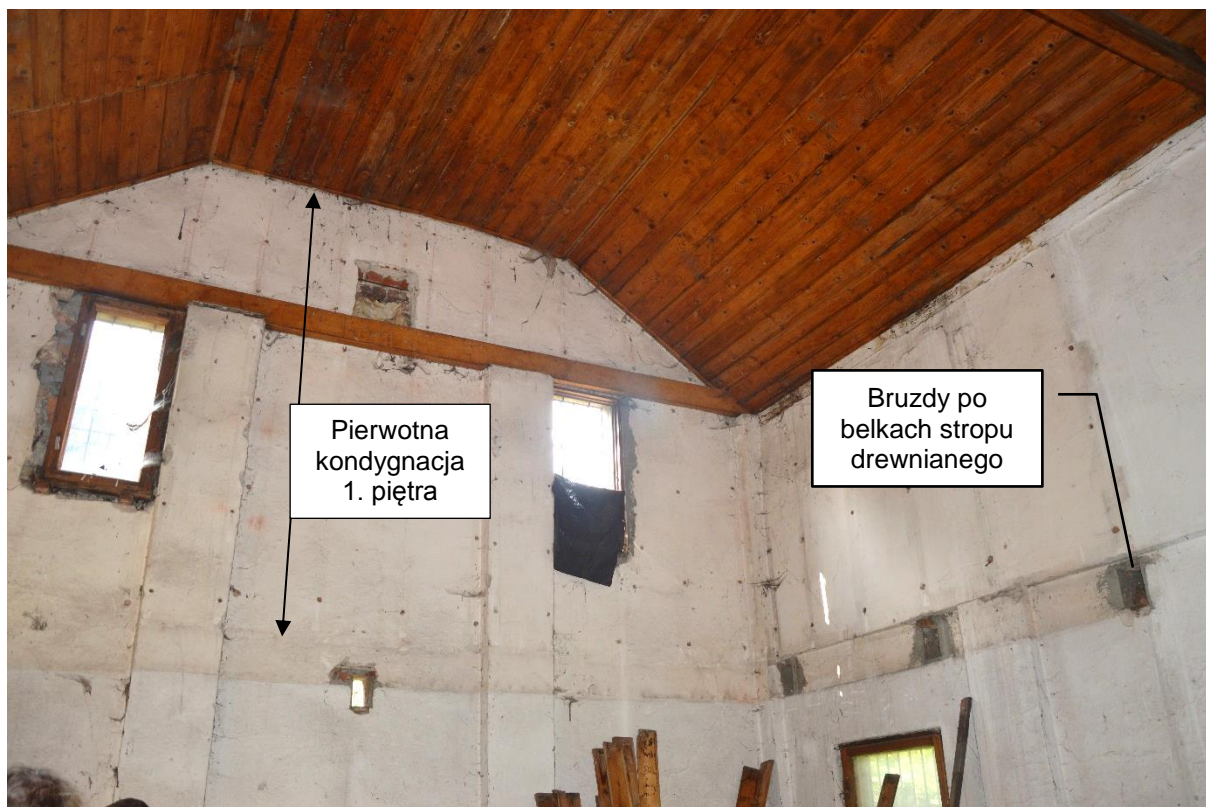
Rys. 5 Ściany obiektu – widok ogólny [1.3]

Ściany w części podziemnej wykonano z cegły pełnej, co określono na podstawie odkrywki fundamentowej wykonanej przy elewacji tylnej. Głębokość posadowienia pomierzona w odkrywce wynosi 0,8 m p.p.t. (rys. 5). Grubość ścian fundamentowych 38 cm, jak w części nadziemnej.

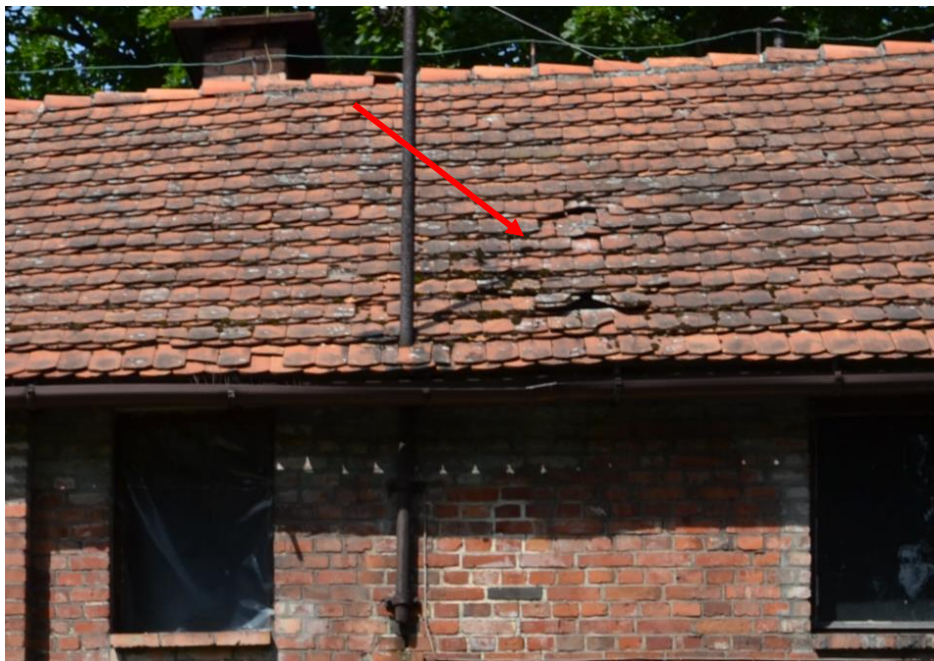
Podczas wizji lokalnej nie zaobserwowano nadmiernych ugięć elementów tj. krokwi i jętek.

Rys. 14. Konstrukcja zadaszenia obiektu w części strychowej [1.3]
